### **Avanzan trabajos para rehabilitación de vía en sectores afectados, día 23 de junio.**

Posterior a las reunión del **COE** Provincial de Napo el día jueves 23 de junio, se tomarón varias resoluciones de acuerdo a las competencias de cada una de las insituciones, para mitigar las afectaciones que la Troncal amazónica principalmente en el tramo Baeza-Papallacta.

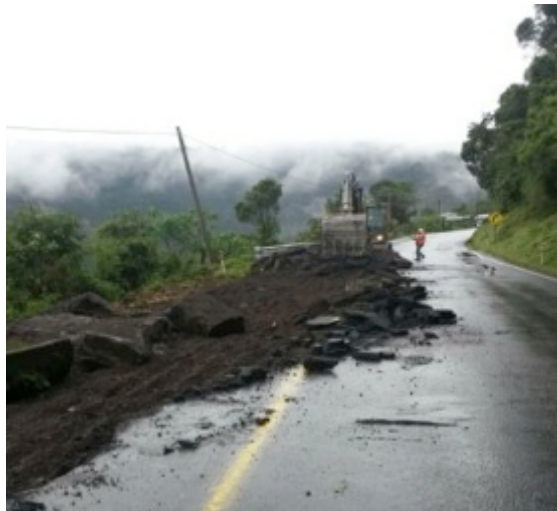
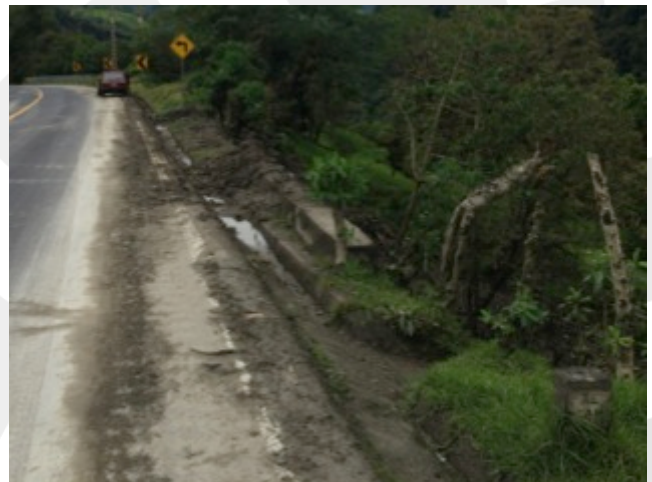
#### **Sector: San Fermín**

Asentamiento de la mesa con fisuramiento longitudinal 100 mts. Se levantó la carpeta asfáltica, y se hizo un hincado de pilotes.

Alcantarilla azolvada, obstrucción de la vía, viviendas en riesgos de la familias Caguatíco, limpieza de la alcantarilla por parte de la microempresa.

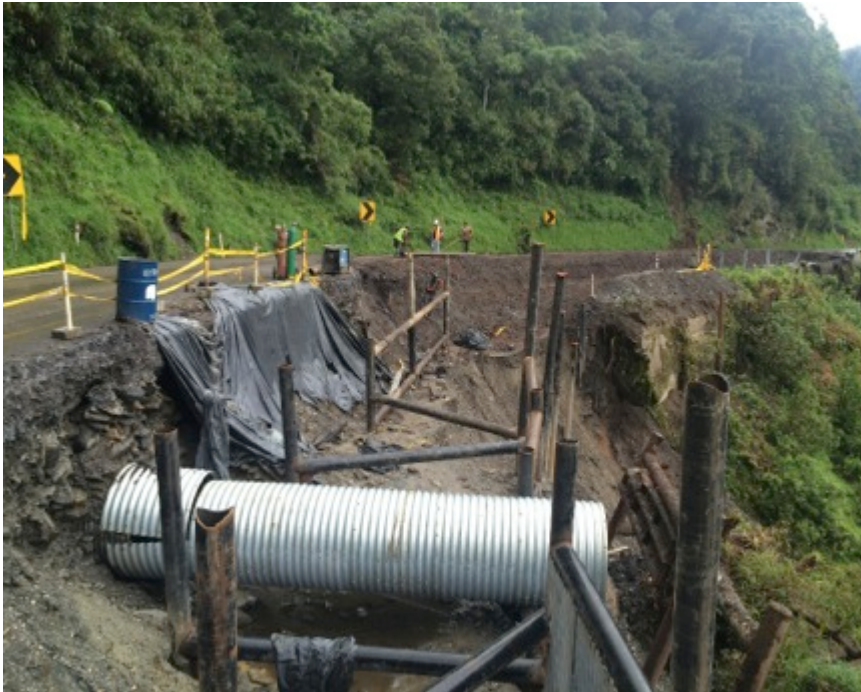
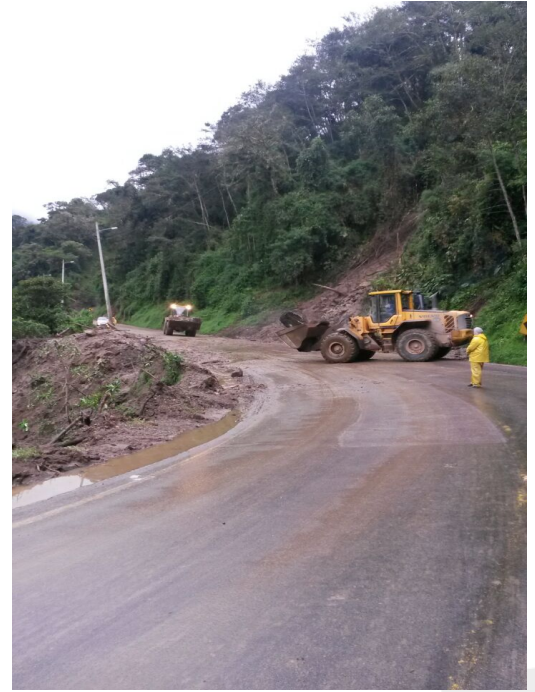
**Sector: San Vicente**

Hincado de pilotes a lo largo de la del asentamiento, pérdida de la mesa, asentamiento 40 cm, levantamiento de la carpeta asfáltica, se realizó un Badén, terminación de la pantalla. También se realizan trabajos de limpieza por deslizamientos.
